行车系统专项检查 排查隐患保生产

设备本质安全化工作简报

第36期

2019年5月17日

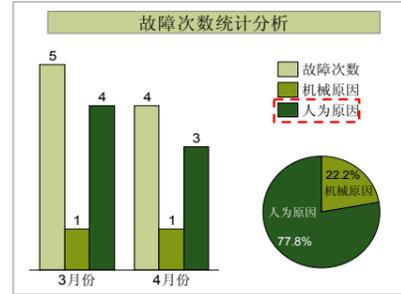
日期	故障原因
3.12	干煤棚行车钢丝绳脱槽
3.15	干煤棚行车钢丝绳脱槽
3.17	干煤棚行车减速机损坏、滚筒变形、钢丝绳主钩有裂纹
3.27	干煤棚行车钢丝绳脱槽
3.29	干煤棚行车主钩断股钢丝绳更换
4.9	干煤棚西行车联轴器螺栓脱落
4.9	干煤棚行车主、副钩断股钢丝绳更换
4.20	干煤棚行车驾驶室被料斗碰撞变形
4.29	干煤棚行车钢丝绳断股

动力能源部3-4月份干煤棚行车频繁出现故障，其中3月份发生5次，4月份发生4次，对故障原因进行深入分析发现员工对操作流程的不熟悉导致的误操作故障次数占比达到77.8%，而真正的机械故障次数占比仅仅22.2%，说明在员工的标准作业上还存在很大的不足，还需要进行不断的完善。

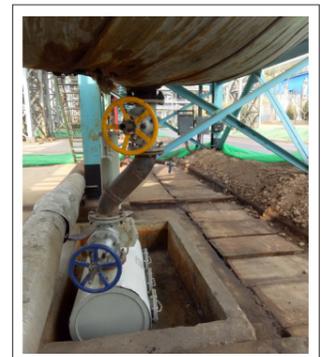
一、增加煤气水封，保证TRT发电机组及附属设备安全

高炉煤气含水量较高，进出TRT发电机组后冷凝水排放不及时，水对TRT叶片造成冲刷并在叶片上面积灰，破坏转子动平衡，降低叶片使用寿命。出口煤气管道在总管的最低点，因此积水较多，对煤气管道的腐蚀较为严重。

车间组织外委施工人员在各TRT出口及减压阀组出口处，设计水封安装平台，并修建煤气水封排水池，历经一个月的时间将基础工作完成。因出口煤气管网压力底只有10KPa，所以车间采购了一批卧式煤气水封。借助煤气管网大修时间，在各TRT出口及减压阀组处预留DN150阀门。大修完毕后逐步在各个点位安装煤气水封。

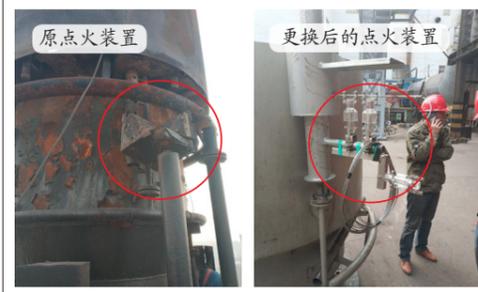
二、改变点火装置，让煤气放散点火简单易控

针对这一难题车间领导积极组织员工讨论整改方案，并考察其他公司在煤气放散点火方面是如何做的。经过领导和员工的努力攻关最终决定将原来效能低下的激发器，改为高性能点火器，原点火杆线缆存在经常烧坏现象，改用不锈钢 316 钢丝绳和石英绝缘子组合，将放散塔顶层平台以上点火杆线缆替换为高压瓷瓶和 316 钢丝绳，顶部平台以下部分使用高压电缆。

因为原来点火较为困难，车间将高炉煤气点火改为热值较高的转炉煤气点火。更换点火装置后，将转炉煤气点火改变为高炉煤气点火，减少了转炉煤气的浪费。

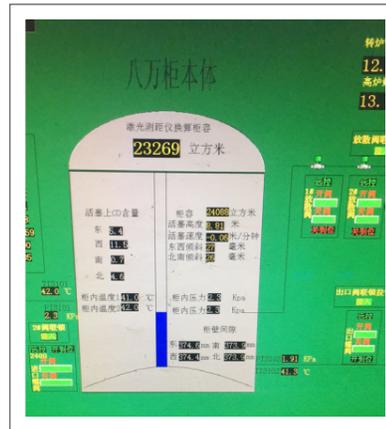
三、增加激光测距，降低员工劳动强度

动力车间煤气柜员工进柜检查是每个月必不可少的工作，进柜检查有一项重要任务就是检查活塞与柜壁的间距，因为煤气的进出总是不会那么的平衡，所以活塞就会不停的移动，当导轮或者钢丝绳等备件出现老化的时候，不可避免的产生活塞碰撞柜壁的情况。因此每个月员工就会进柜检查活塞与柜壁的间距，并采取相应的解决措施。

每次进柜员工都佩戴着各种相关的防护用品及检测用品，上下楼梯也相当困难。有了困难就会激发员工的想象力，最终员工提报了一个解决方案，就是在活塞上面增加激光测距仪，并将测量数据远传至 DCS，值班人员能够很好的检测到活塞与柜壁的距离，并及时的联系车间进行相应的检修。这样不但降低了员工的劳动强度，更为煤气柜的安全运行提供了一份力量。

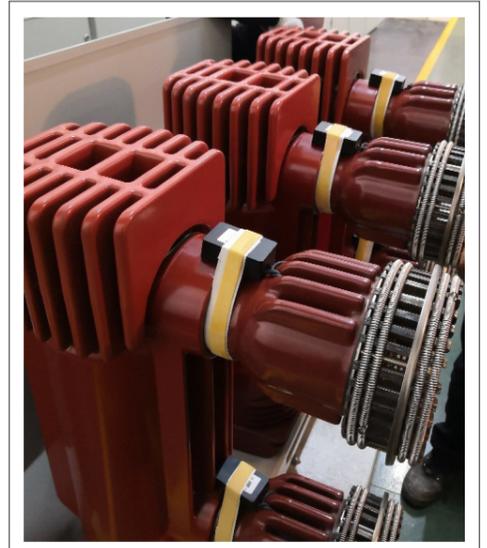
一、增加无线测温 保证设备运行安全

因公司采用的高压开关柜全部为铠装形式，电气连接点全部安装在铠装护层内部。正常运行时，无法对电气连接点连接状况进行检测，电气连接点状态基本处于失控状态。

为解决开关柜内部日常无法点巡检的问题，供电车间领导提出并实践了在开关柜内安装无线测温装置的方案。通过外出考察落实可行性后，汇报领导进行立项实施，因考虑成本问题，前期只是对运行电流超过 400A 或频繁分合的重要回路的点位增加无线测温，并且已经安装投运 231 套，运行平稳可靠。无线测温装置主要优点就是可实时检测线路温度，当发现线路温度异常时，可立即将隐患信息传送到后台，生成报警信息，为电气值班人员判断系统情况提供了可靠依据，更为供电系统的设备本质安全运行提供了有力保障。

因前期安装的无线测温装置运行可靠，能够第一时间发现温度异常点位，所以 2019 年计划再次新增 879 套，截止目前已安装完成 210 套，待该套系统全面投运后，检测范围基本涵盖了公司主要回路中易发故障的全部点位。届时，对电力系统的监控将更加完善。

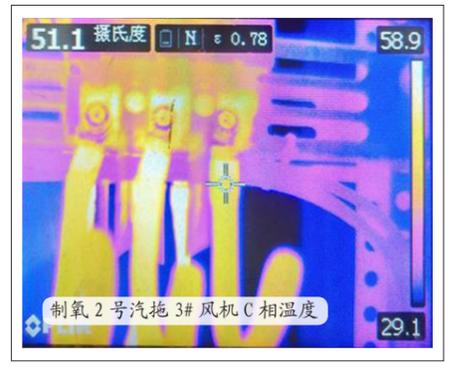
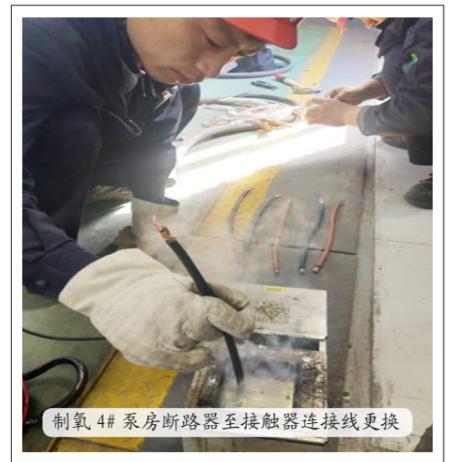
二、持续开展红外测温 保障设备本质安全

电气设备运行中的设备本体、接点温度是保证设备安全运行的的重要参数，也是运行人员日常点检中的重要点检项目。运行人员使用的小神探点检仪，在测量温度时存在一定偏差，无法有效的反映出设备内部的运行状态。为保障公司电气设备的安全稳定运行，防止因设备发热无法及时发现而造成设备事故，供电车间在公司的统一安排下，随即提报计划先后购买了两台红外成像测温仪，用于日常电气设备的点检。

为将设备本质安全化落到实处，供电车间制定了动力能源部电气设备红外成像点检标准。点检标准包含不同电气设备的电气接点、电气元件的详细点检标准以及点检周期。对正常运行的电气设备每月进行两次红外点检，对例行检修、新更换的电气元件、备用设备投运、新增设备投运、负荷发生重大变化等特殊设备，24 小时内需进行一次红外成像点检；在遇到特殊天气时随时进行红外点检。同时，设立专项点检，各区域负责人每周对各自区域重点设备进行红外点检一次。对所有点检数据实行痕迹管理，在供电车间共享文件夹内建立“红外成像点检”专项文件夹，对所有点检数据进行留存，随时进行查看和分析。

自使用红外成像测温以来，每月均可通过红外测温发现温度异常设备，仅 4 月份就发现 16 项温度异常项，通过分析发现导致设备温度高的原因主要是电子元器件发热、接触不良引起的发热、铜排损伤、变形引起的发热。供电车间根据发热原因制定整改措施和整改节点，每项问题设立跟踪人，确保问题得到解决，确保了电气设备的安全运行。
